ПАСПОРТ ДОСТУПНОСТИ
объекта социальной инфраструктуры (ОСИ)
№ _____

Федеральное государственное бюджетное образовательное учреждение высшего образования « Дальневосточный государственный институт искусств» (ФГБОУ ВО «ДВГИИ»)

1.2. Адрес объекта: **690091, г. Владивосток, ул.Петра Великого,3А**

АКТ ОБСЛЕДОВАНИЯ
объекта социальной инфраструктуры
К ПАСПОРТУ ДОСТУПНОСТИ ОСИ
№ _____

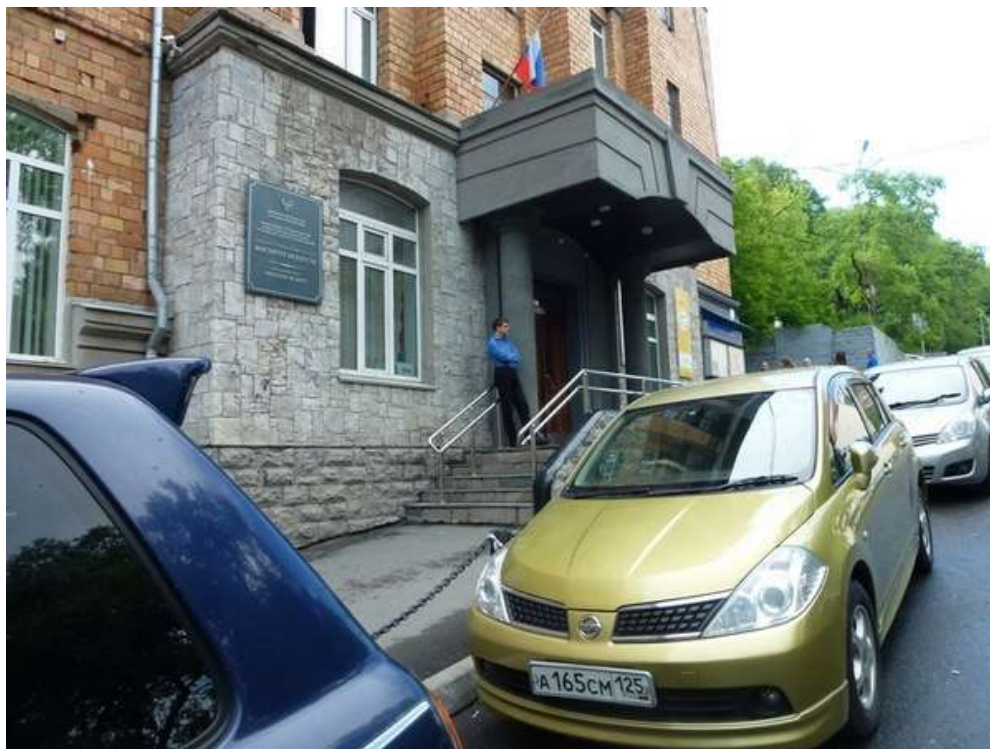
Фото №1

Комментарий к заключению: на прилегающей территории нет парковочного места для инвалида.

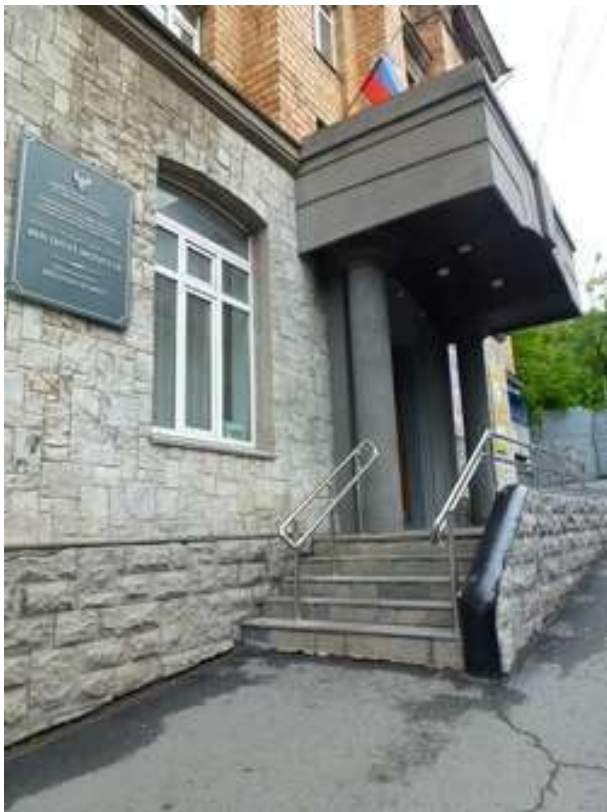
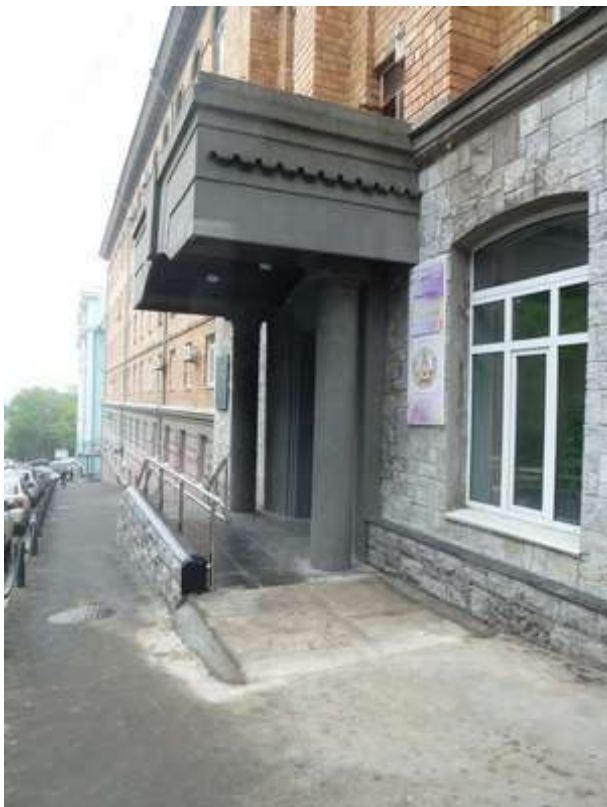
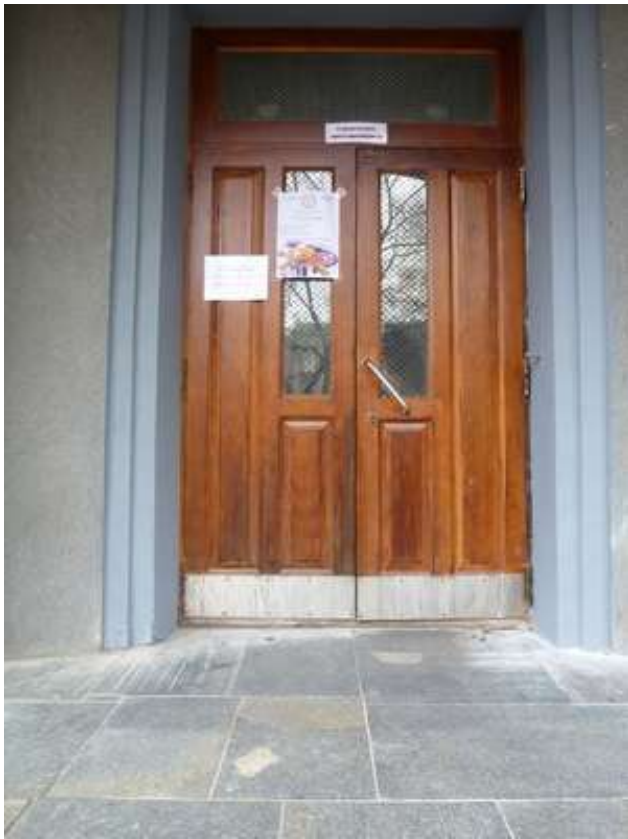
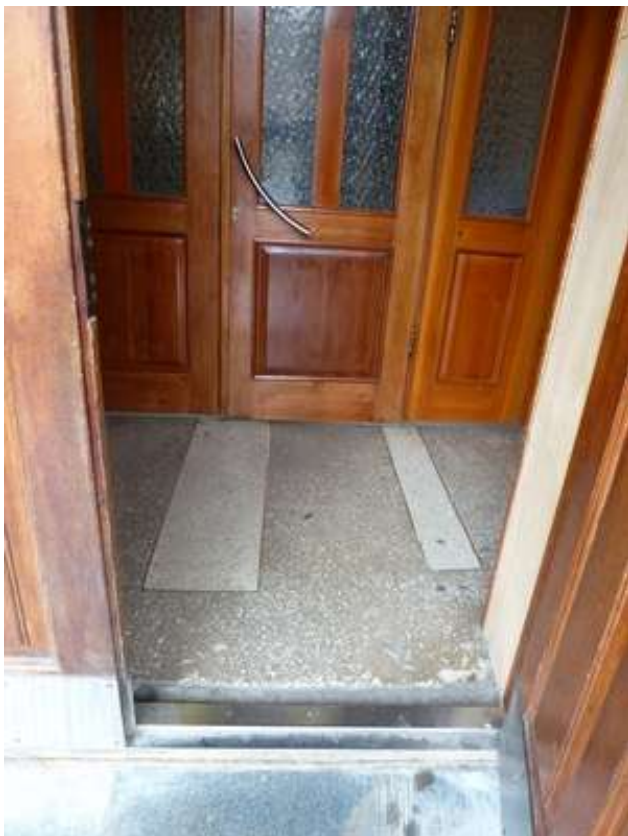
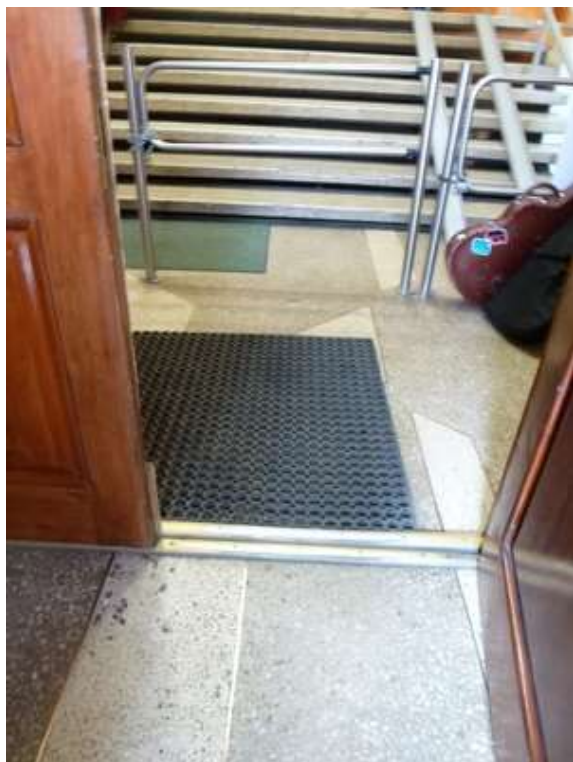
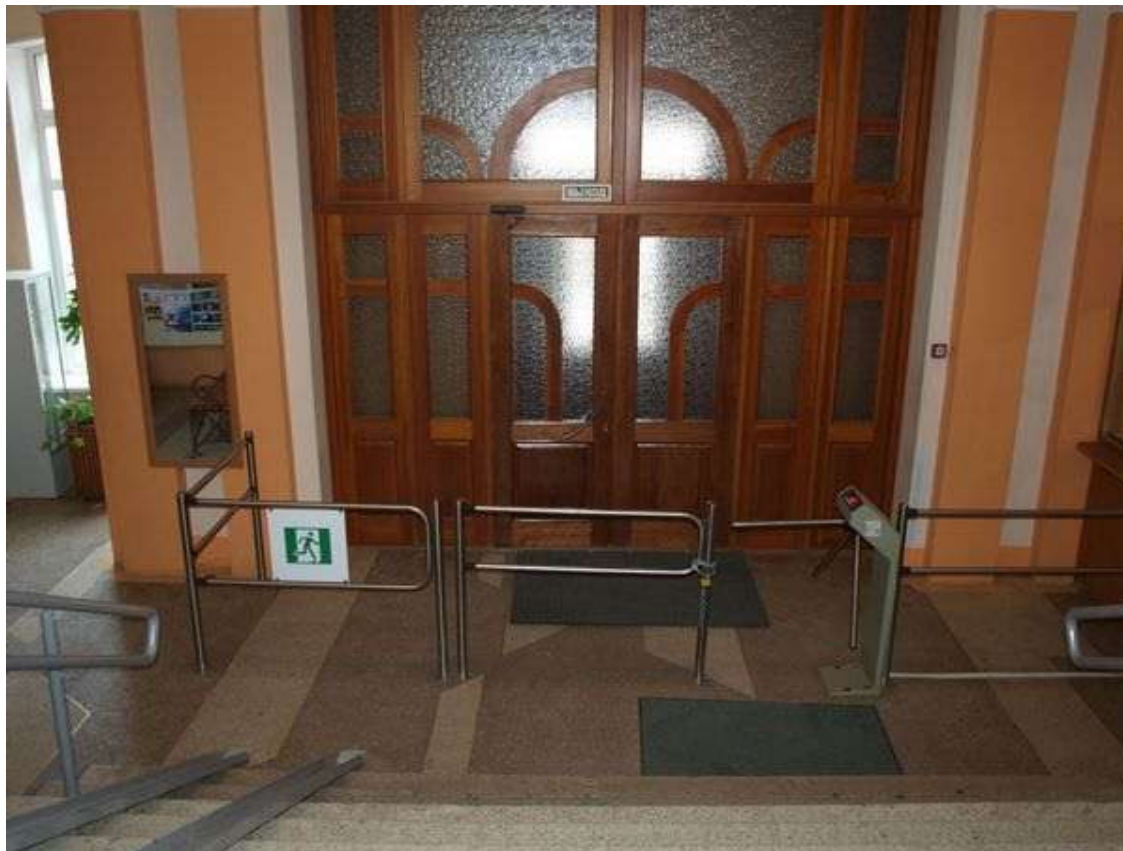
I Результаты обследования:**2. Входа (входов) в здание**ФГБОУ ВО «Дальневосточный государственный институт искусств»Г.Владивосток, ул.Петра Великого,3а

Комментарий к заключению: Для полного приспособления для инвалидов структурно-функциональной зоны Вход (входы) в здание, рекомендуется выполнить следующие мероприятия:
- на входном дверном проеме и в тамбуре оборудовать мини пандус или занизить высоту порога;
- информацию об институте разместить согласно СНИП35-01-2001 доступно для инвалидов, продублировать ее тактильно. Рекомендуется (при наличии доступности) на входе разместить знаки доступности для инвалидов и кнопку вызова персонала.

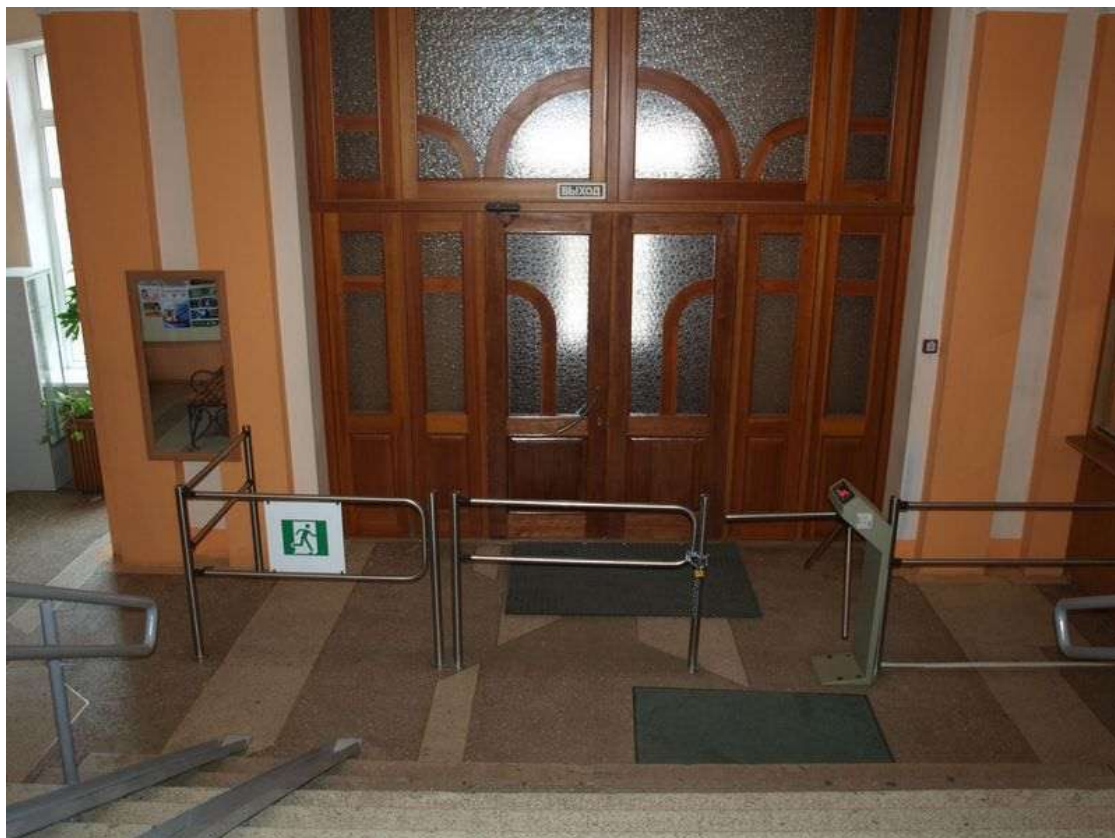
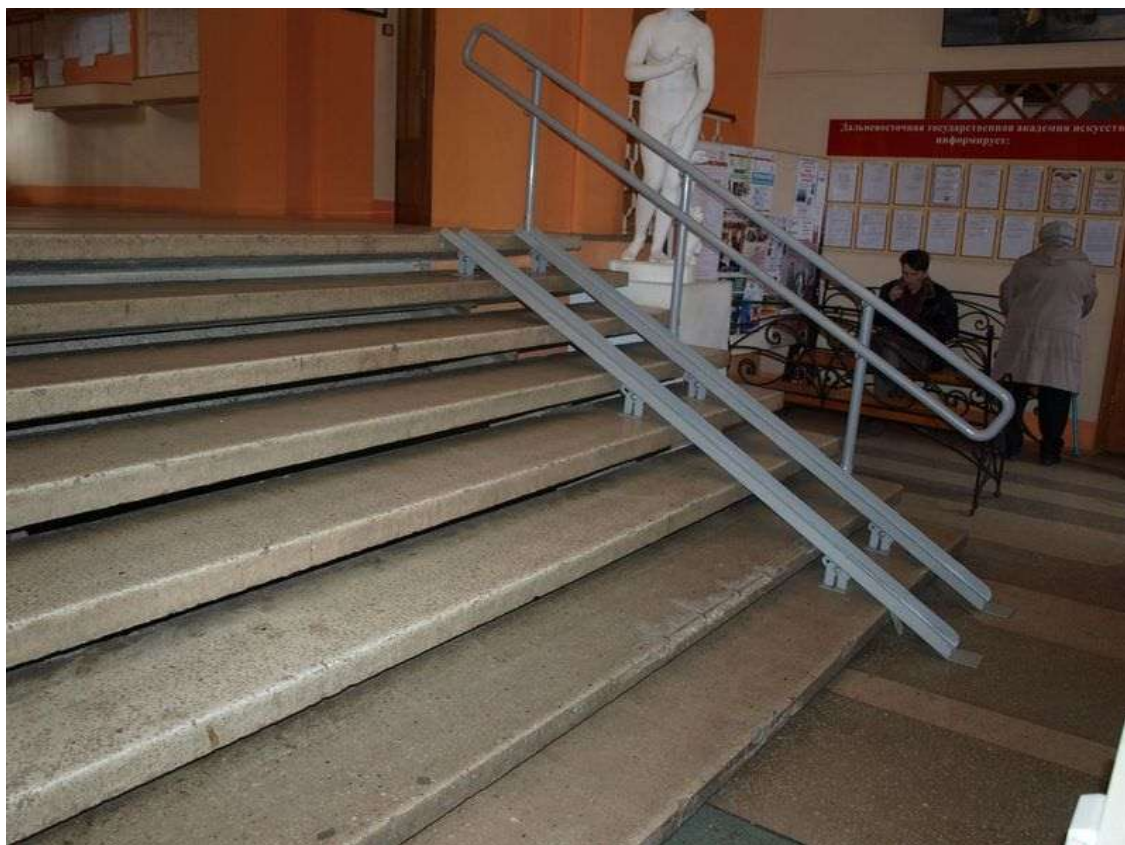
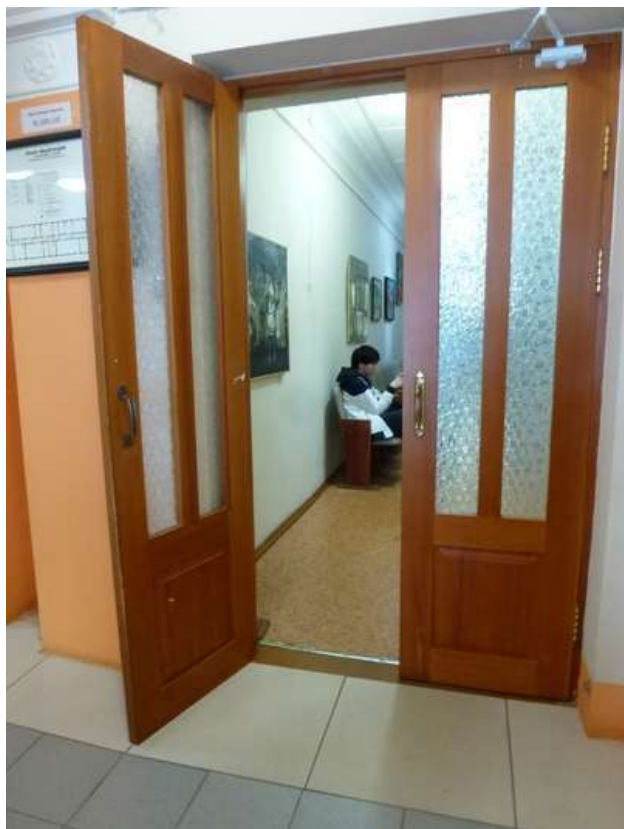
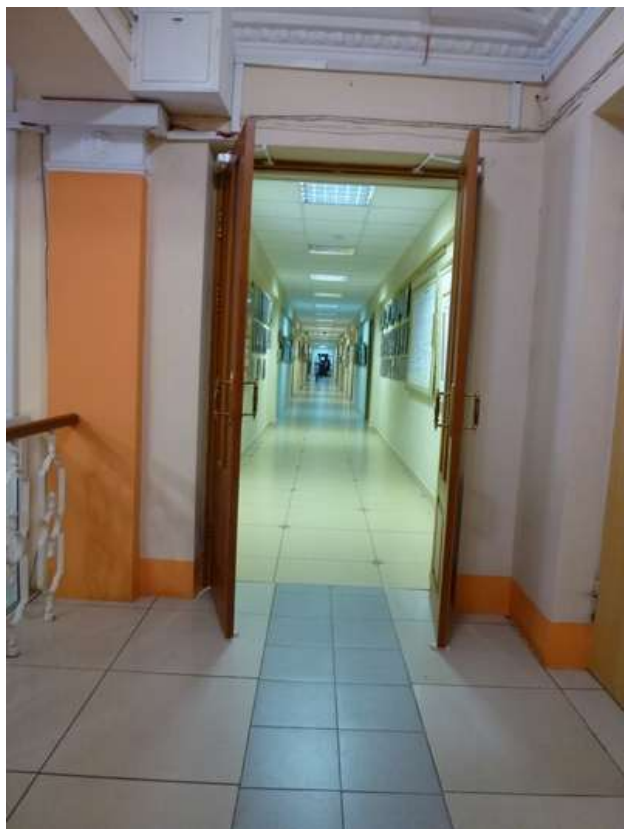
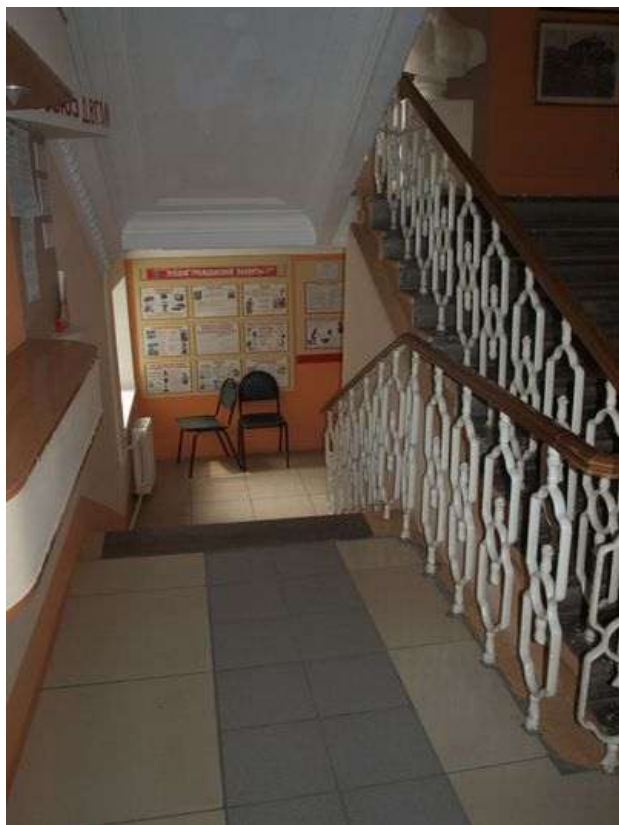
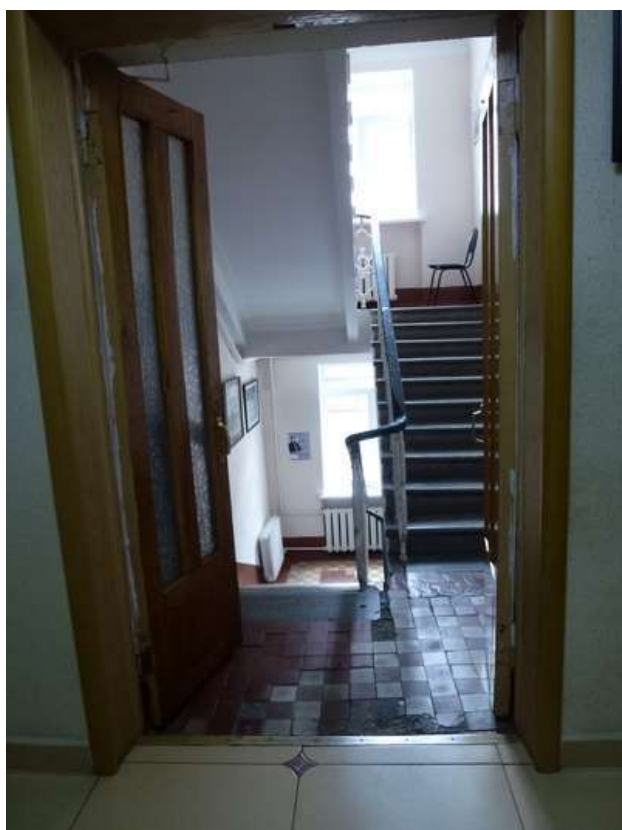
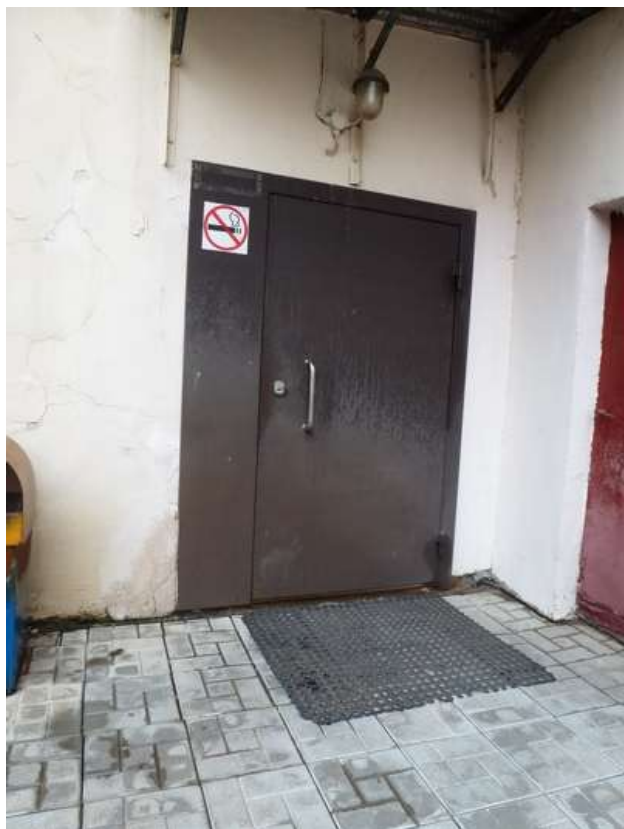
I Результаты обследования:**3. Пути (путей) движения внутри здания (в т.ч. путей эвакуации)**

- краевые ступени контрастно выделить краской или фактурой;
- установить напольный тактильный указатель;

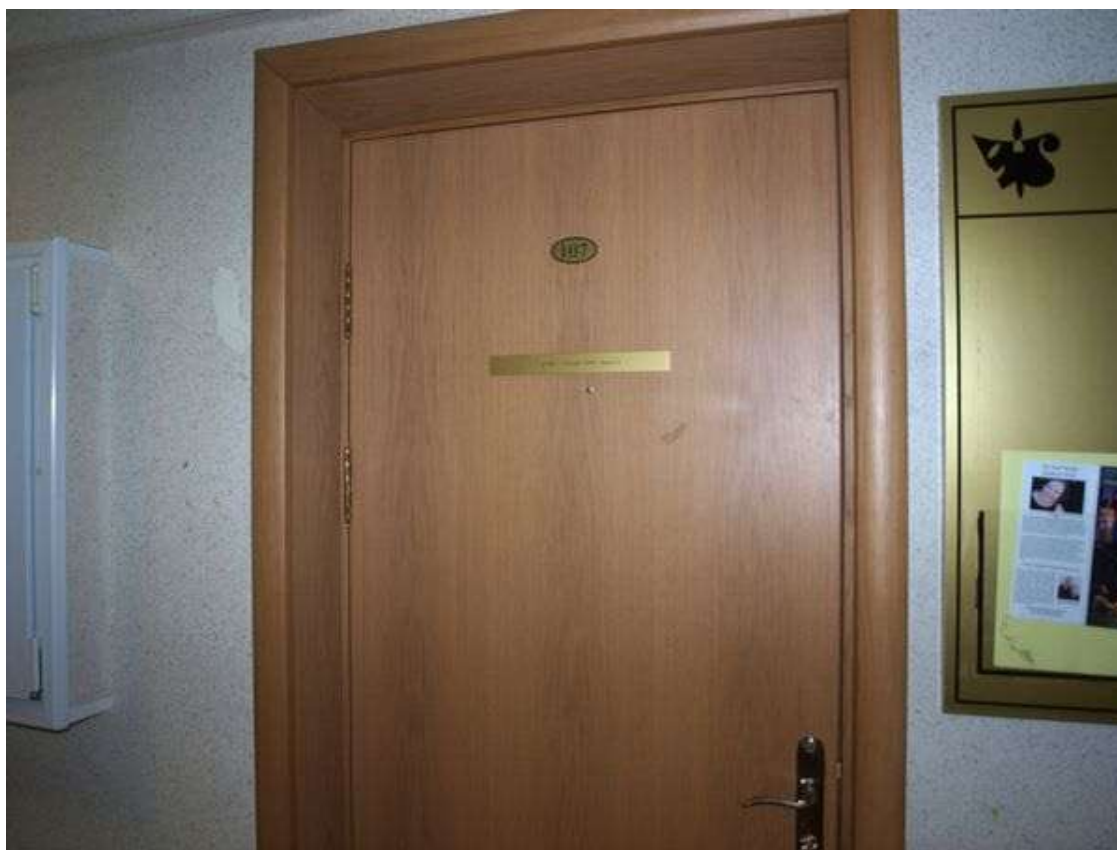
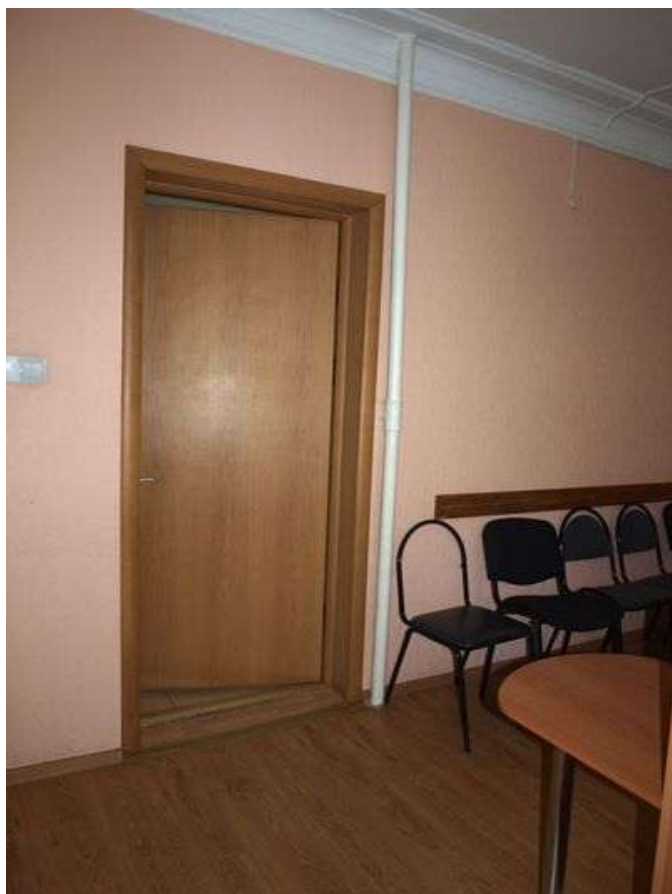
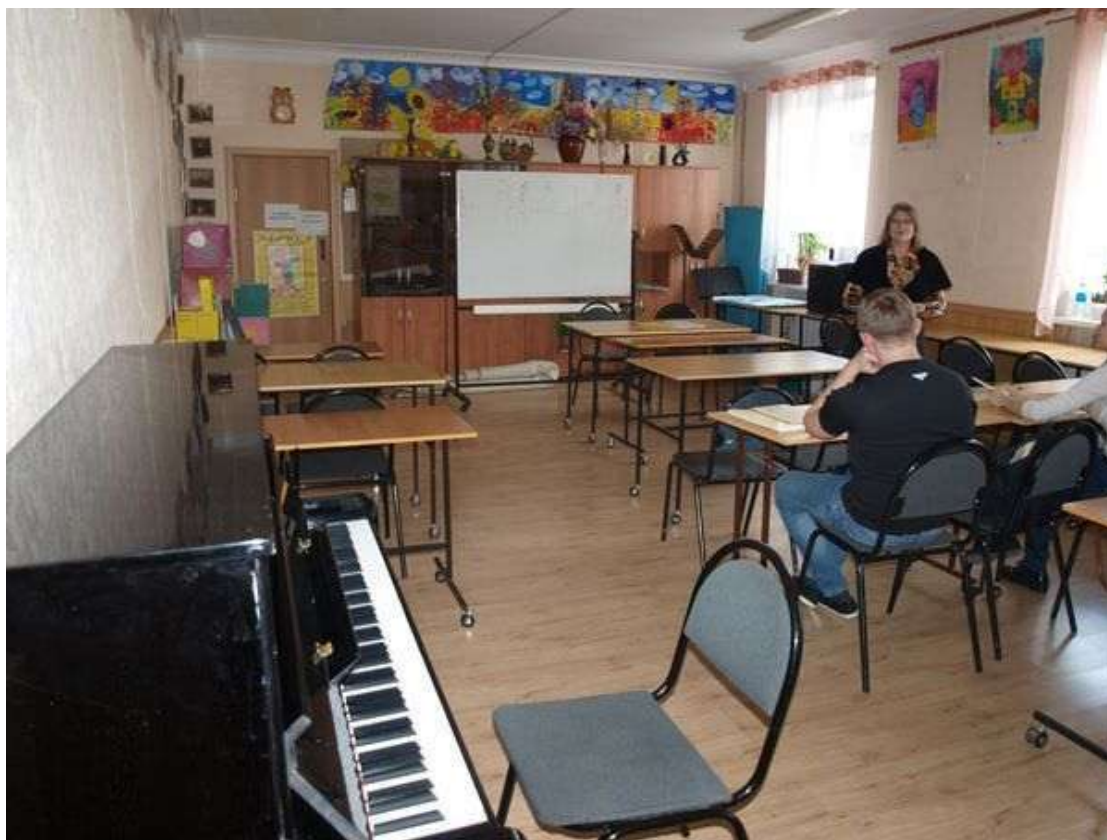
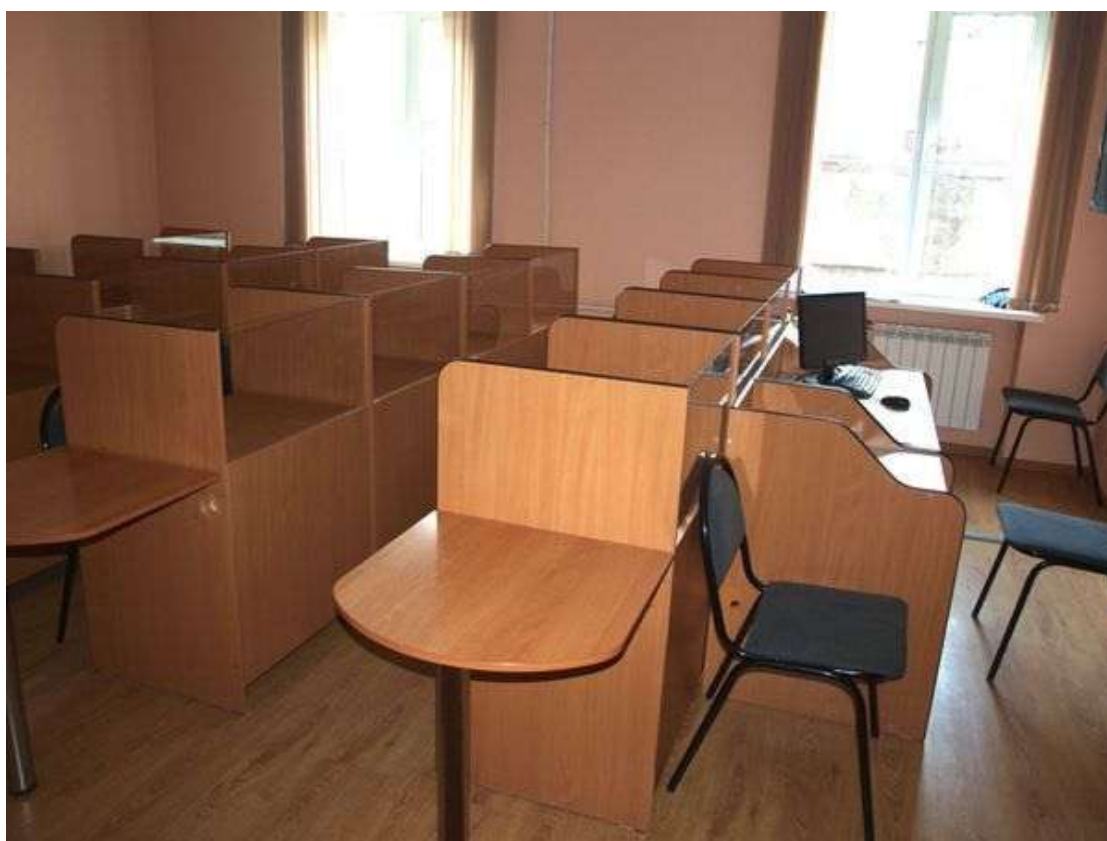
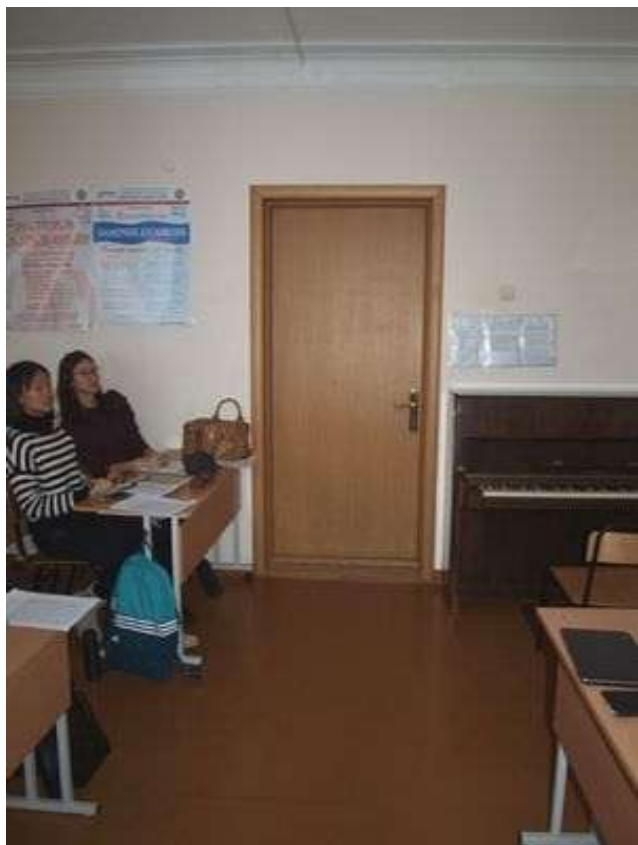
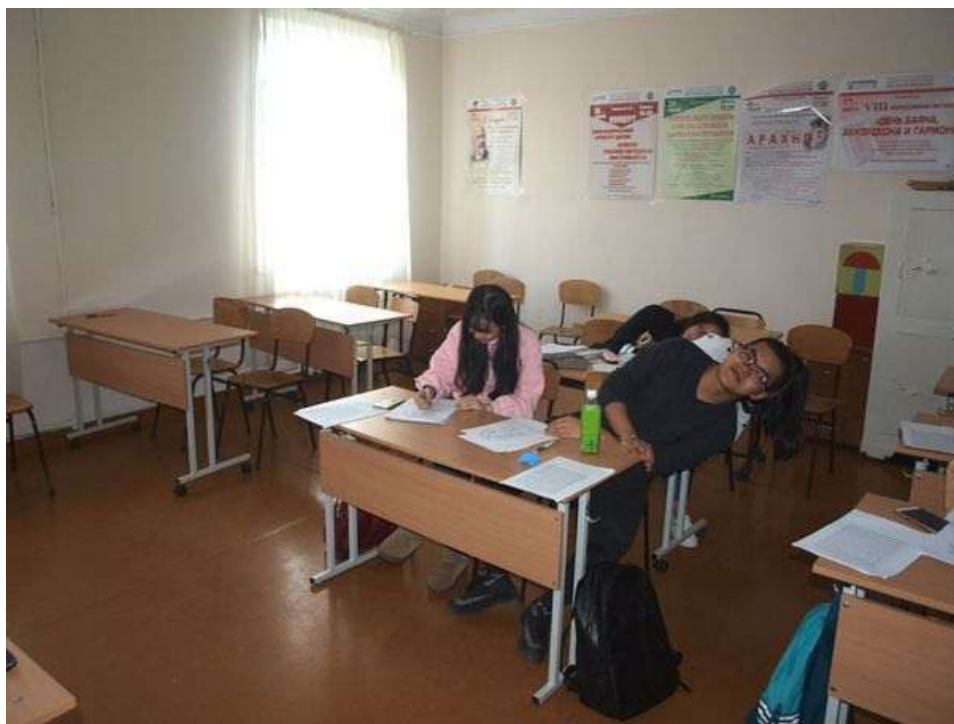
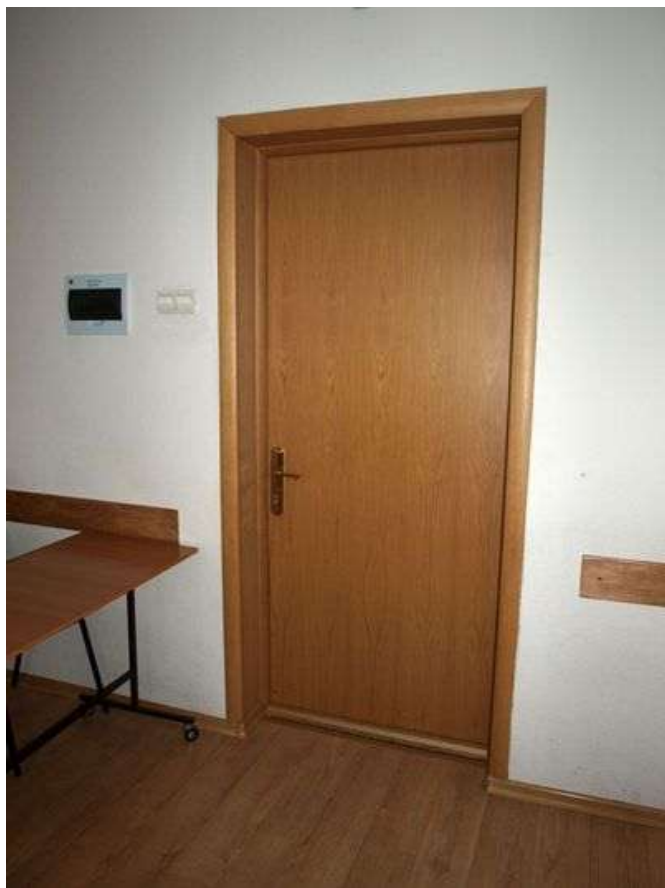
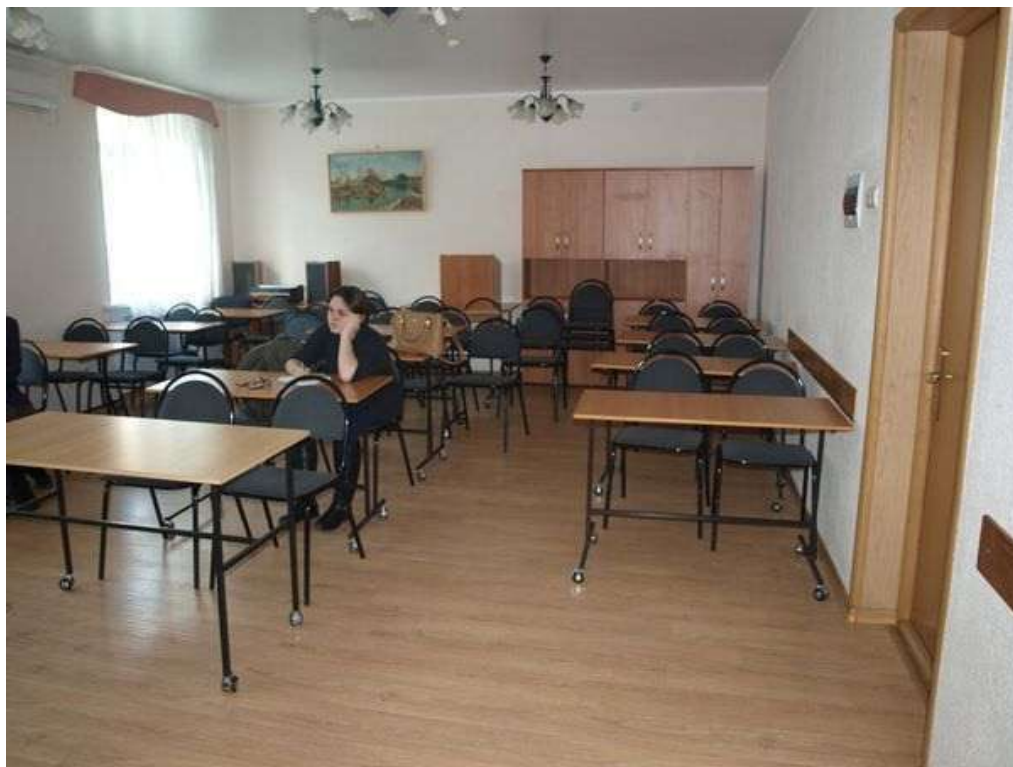
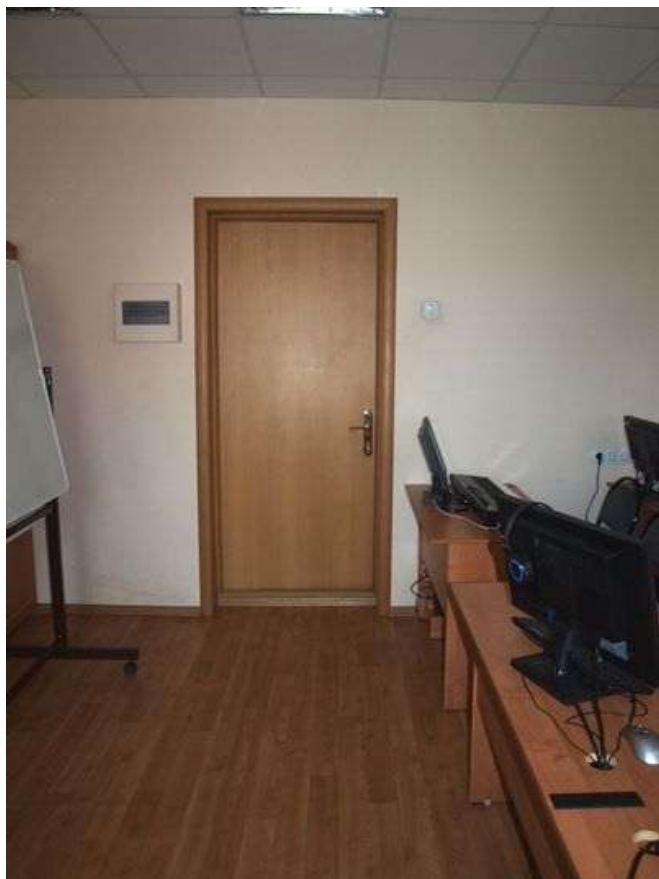
I Результаты обследования:**4. Зоны целевого назначения здания (целевого посещения объекта)****Вариант I – зона обслуживания инвалидов**

- использовать альтернативную форму для инвалидов: К, О – использовать переносную доску, ситуационную помощь (помощь сотрудника);
- указатели кабинетов разместить рядом с дверью со стороны дверной ручки, контрастно. Информацию продублировать тактильно;
- при наличии технической возможности оборудовать специальные места для учащихся с нарушением ОДА, слепых, инвалидов, перемещающихся на креслах-колясках, инвалидов по слуху. Кабинеты, оборудованные для инвалидов, рекомендуется отметить пиктограммами;
- в отдельных кабинетах установить дверную ручку согласно ГОСТ, выделить ее контрастно на фоне дверного полотна;
- в отдельных кабинетах понизить высоту порогов дверных проемов до нормы;
- выделить контрастно дверные проемы;

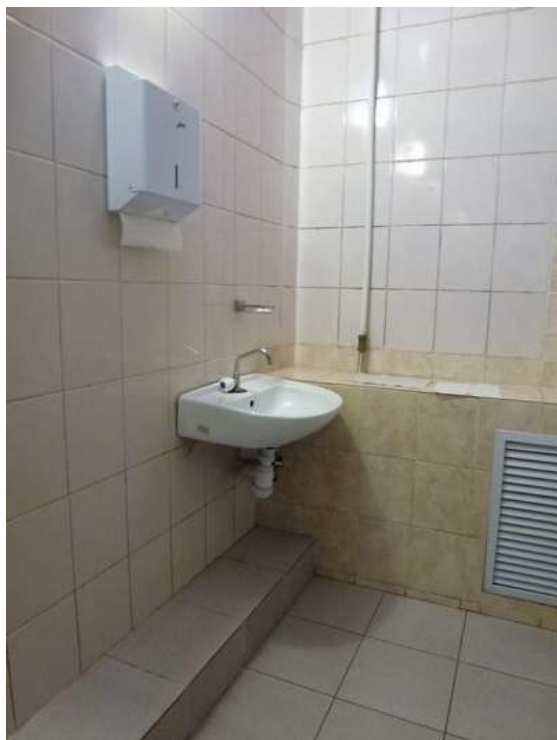
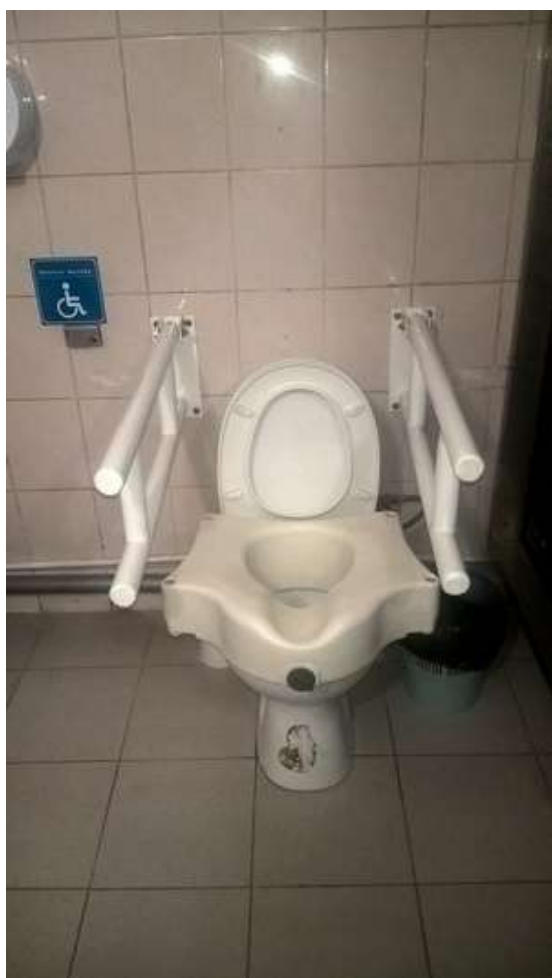
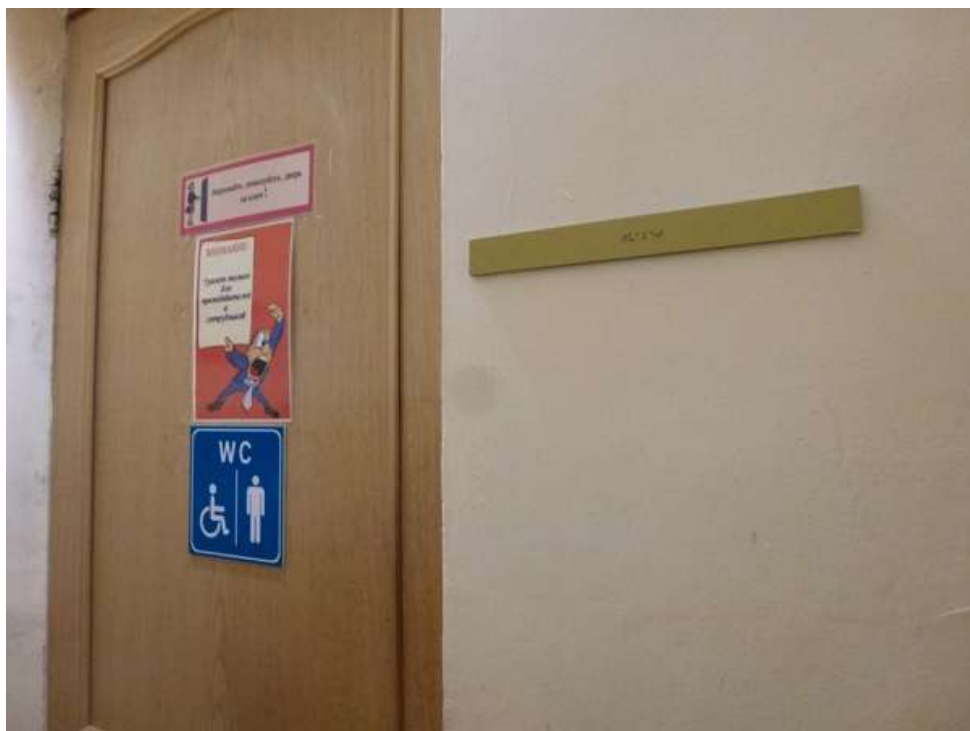
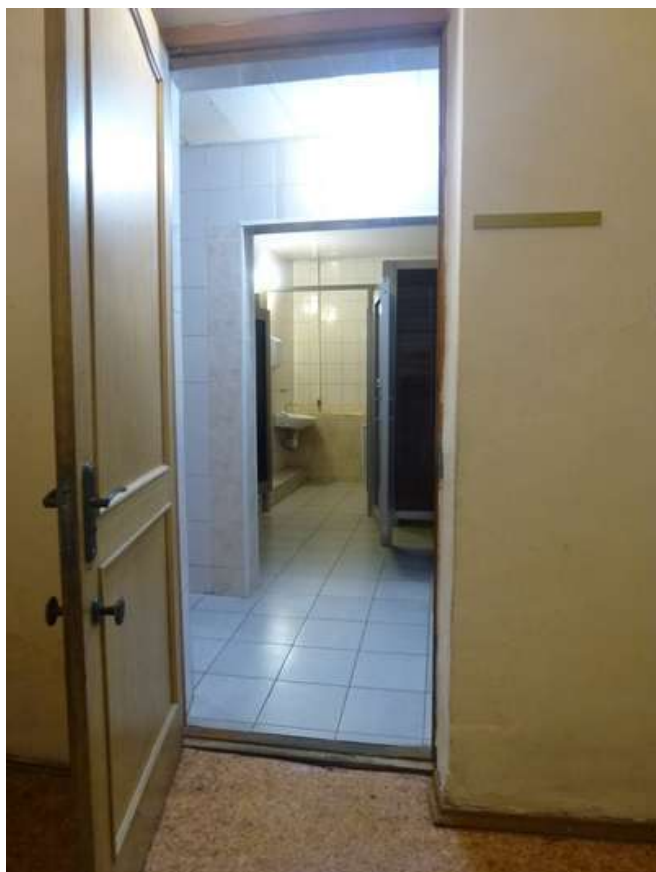
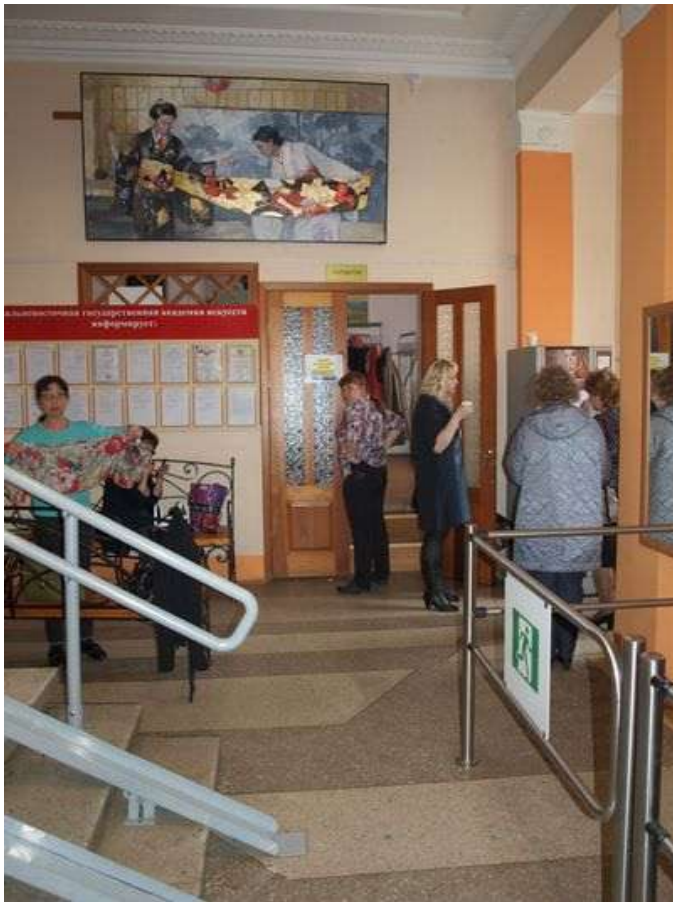
4. Зоны целевого назначения здания (целевого посещения объекта)

- в туалетной комнате занизить порог;
- установить ручки на кабинки согласно ГОСТ, выделить контрастно;
- установить информационные таблички согласно ГОСТ, выделить контрастно, продублировать тактильно.
- доступные кабинки отметить пиктограммой
- установить рычажный кран;
- установить крючок для костылей и сумок;
- установить поручни у раковины.

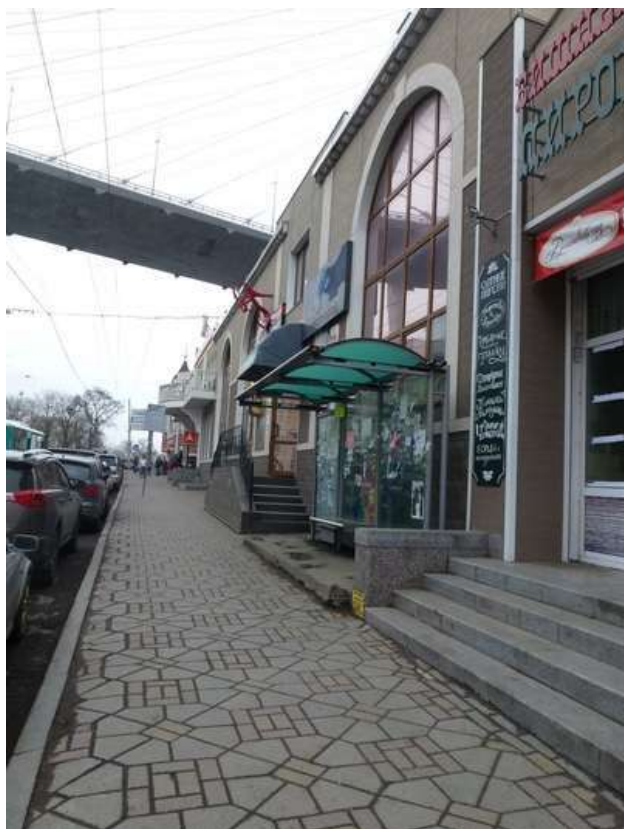
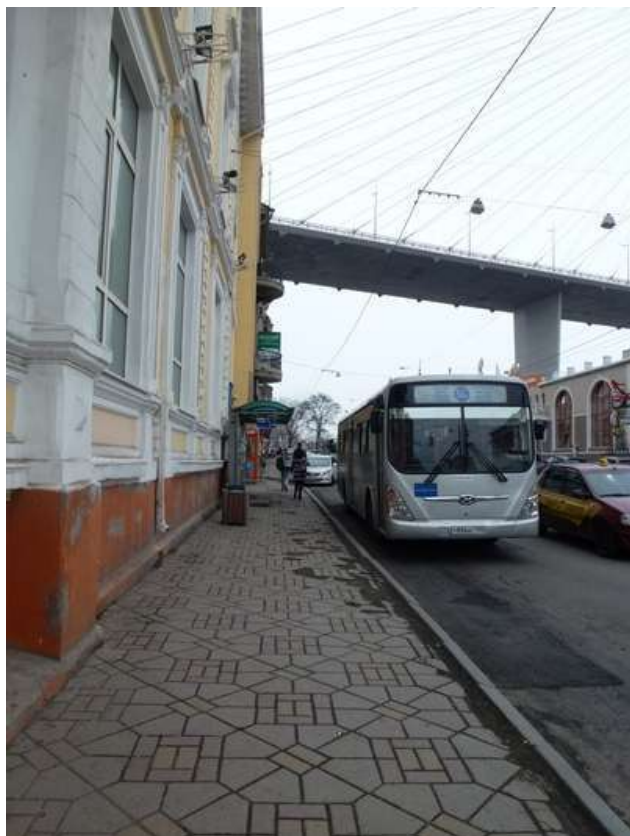
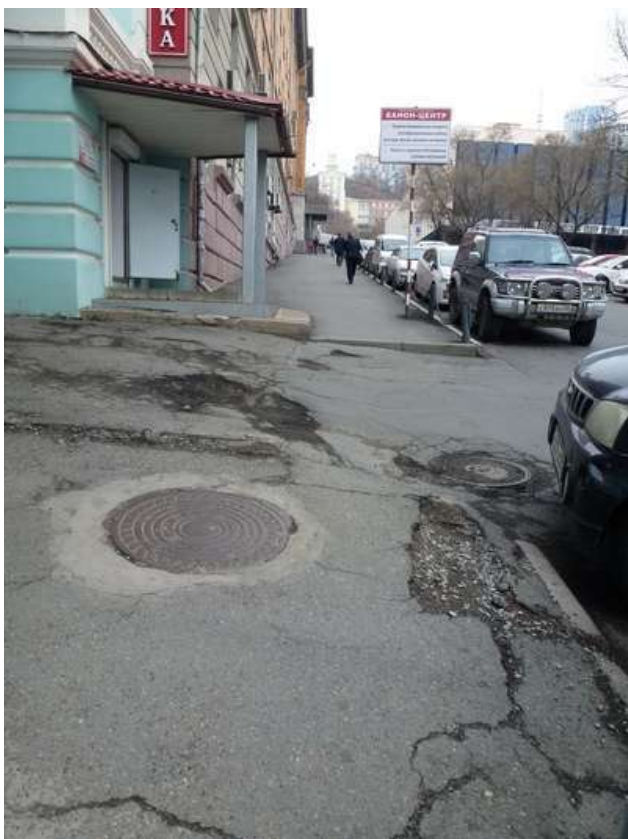
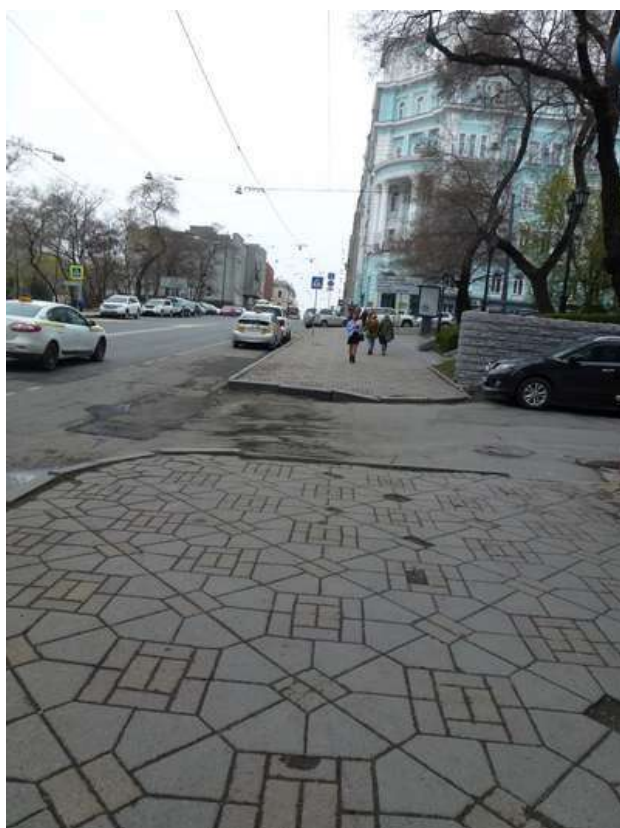
35, 36, 37, 38	<p>Покрытие тротуара из брусчатки, асфальтовое покрытие имеет неровности, частичное разрушение, трещины, ямки.</p> <p>Отсутствуют тактильные указатели в местах соприкосновения переходов с проезжей частью</p>	<p>К О С</p> <p>С</p>	<p>Рекомендуется ремонт тротуара из брусчатки и асфальтового покрытия.</p> <p>Установить тактильные указатели в местах соприкосновения с проезжей частью</p>	Текущий ремонт.

- Занизить уклон пешеходного тротуара технически невозможно, инвалидам К рекомендовать альтернативную форму передвижения;
- произвести ремонт асфальтового покрытия тротуара и брусчатки;
- установить дорожные знаки, предупреждающие о движении инвалидов «Слепые инвалиды»;
- рекомендуется для уверенной ориентации, безопасности инвалидов при поиске института искусств разместить на остановке общественного транспорта информационную табличку, указывающую направление и место расположения института искусств (ул.Петра Великого,3а).
- на протяжении всего участка пути перед сходами на проезжую часть дороги, на остановке общественного транспорта, перед препятствиями оборудовать тактильные (рельефные) контрастные указатели: наземные предупреждающие и направляющие.
