ПАСПОРТ ДОСТУПНОСТИ
объекта социальной инфраструктуры (ОСИ)
№ _____

1.1. Наименование (вид) объекта: **Общежитие Федерального государственного бюджетного образовательного учреждения высшего образования «Дальневосточного государственного института искусств» (Общежитие ФГБОУ ВО «ДВГИИ»)**

1.2. Адрес объекта **690091, г. Владивосток, ул. Прапорщика Комарова, д.35а.**

АКТ ОБСЛЕДОВАНИЯ
объекта социальной инфраструктуры
К ПАСПОРТУ ДОСТУПНОСТИ ОСИ
№ _____

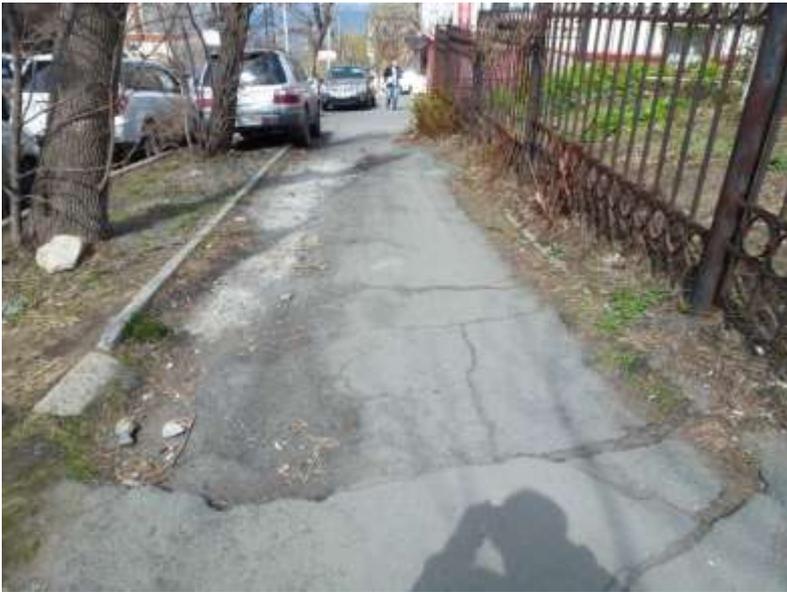
Φοτο № 22

1.2	Путь (пути) движения к объекту	есть		22-25	-уклон тротуара превышает норму	К	занизить уклон технически невозможно, инвалидам К рекомендовать альтернативную форму передвижения	Капитальный ремонт
				22-25	-асфальтовое покрытие имеет неровности, частичное разрушение, трещины, ямки	К О С	рекомендуется ремонт асфальтового покрытия тротуара	
					-отсутствует тактильные указатели в местах соприкосновения переходов с проезжей частью -препятствия на тротуарах не обозначены .	С	установить тактильные указатели в местах соприкосновения с проезжей частью препятствия расположенные на пути движения обозначить тактильной плиткой

На протяжении всего участка пути: перед сходами на проезжую часть дороги, на остановке общественного транспорта, перед препятствиями оборудовать тактильные (рельефные) контрастные указатели: наземные предупреждающие и направляющие
